PLAN LOCAL D'URBANISME INTERCOMMUNAL

### **DOSSIER D'ARRET PROJET ET D'ENQUETE PUBLIQUE**

Atlas des Mouvements de Terrain de la Vallée du Cher

**Objet** : atlas mouvements de terrain de la vallée du Cher – notification d'un porter à connaissance des risques à l'échelle communale.

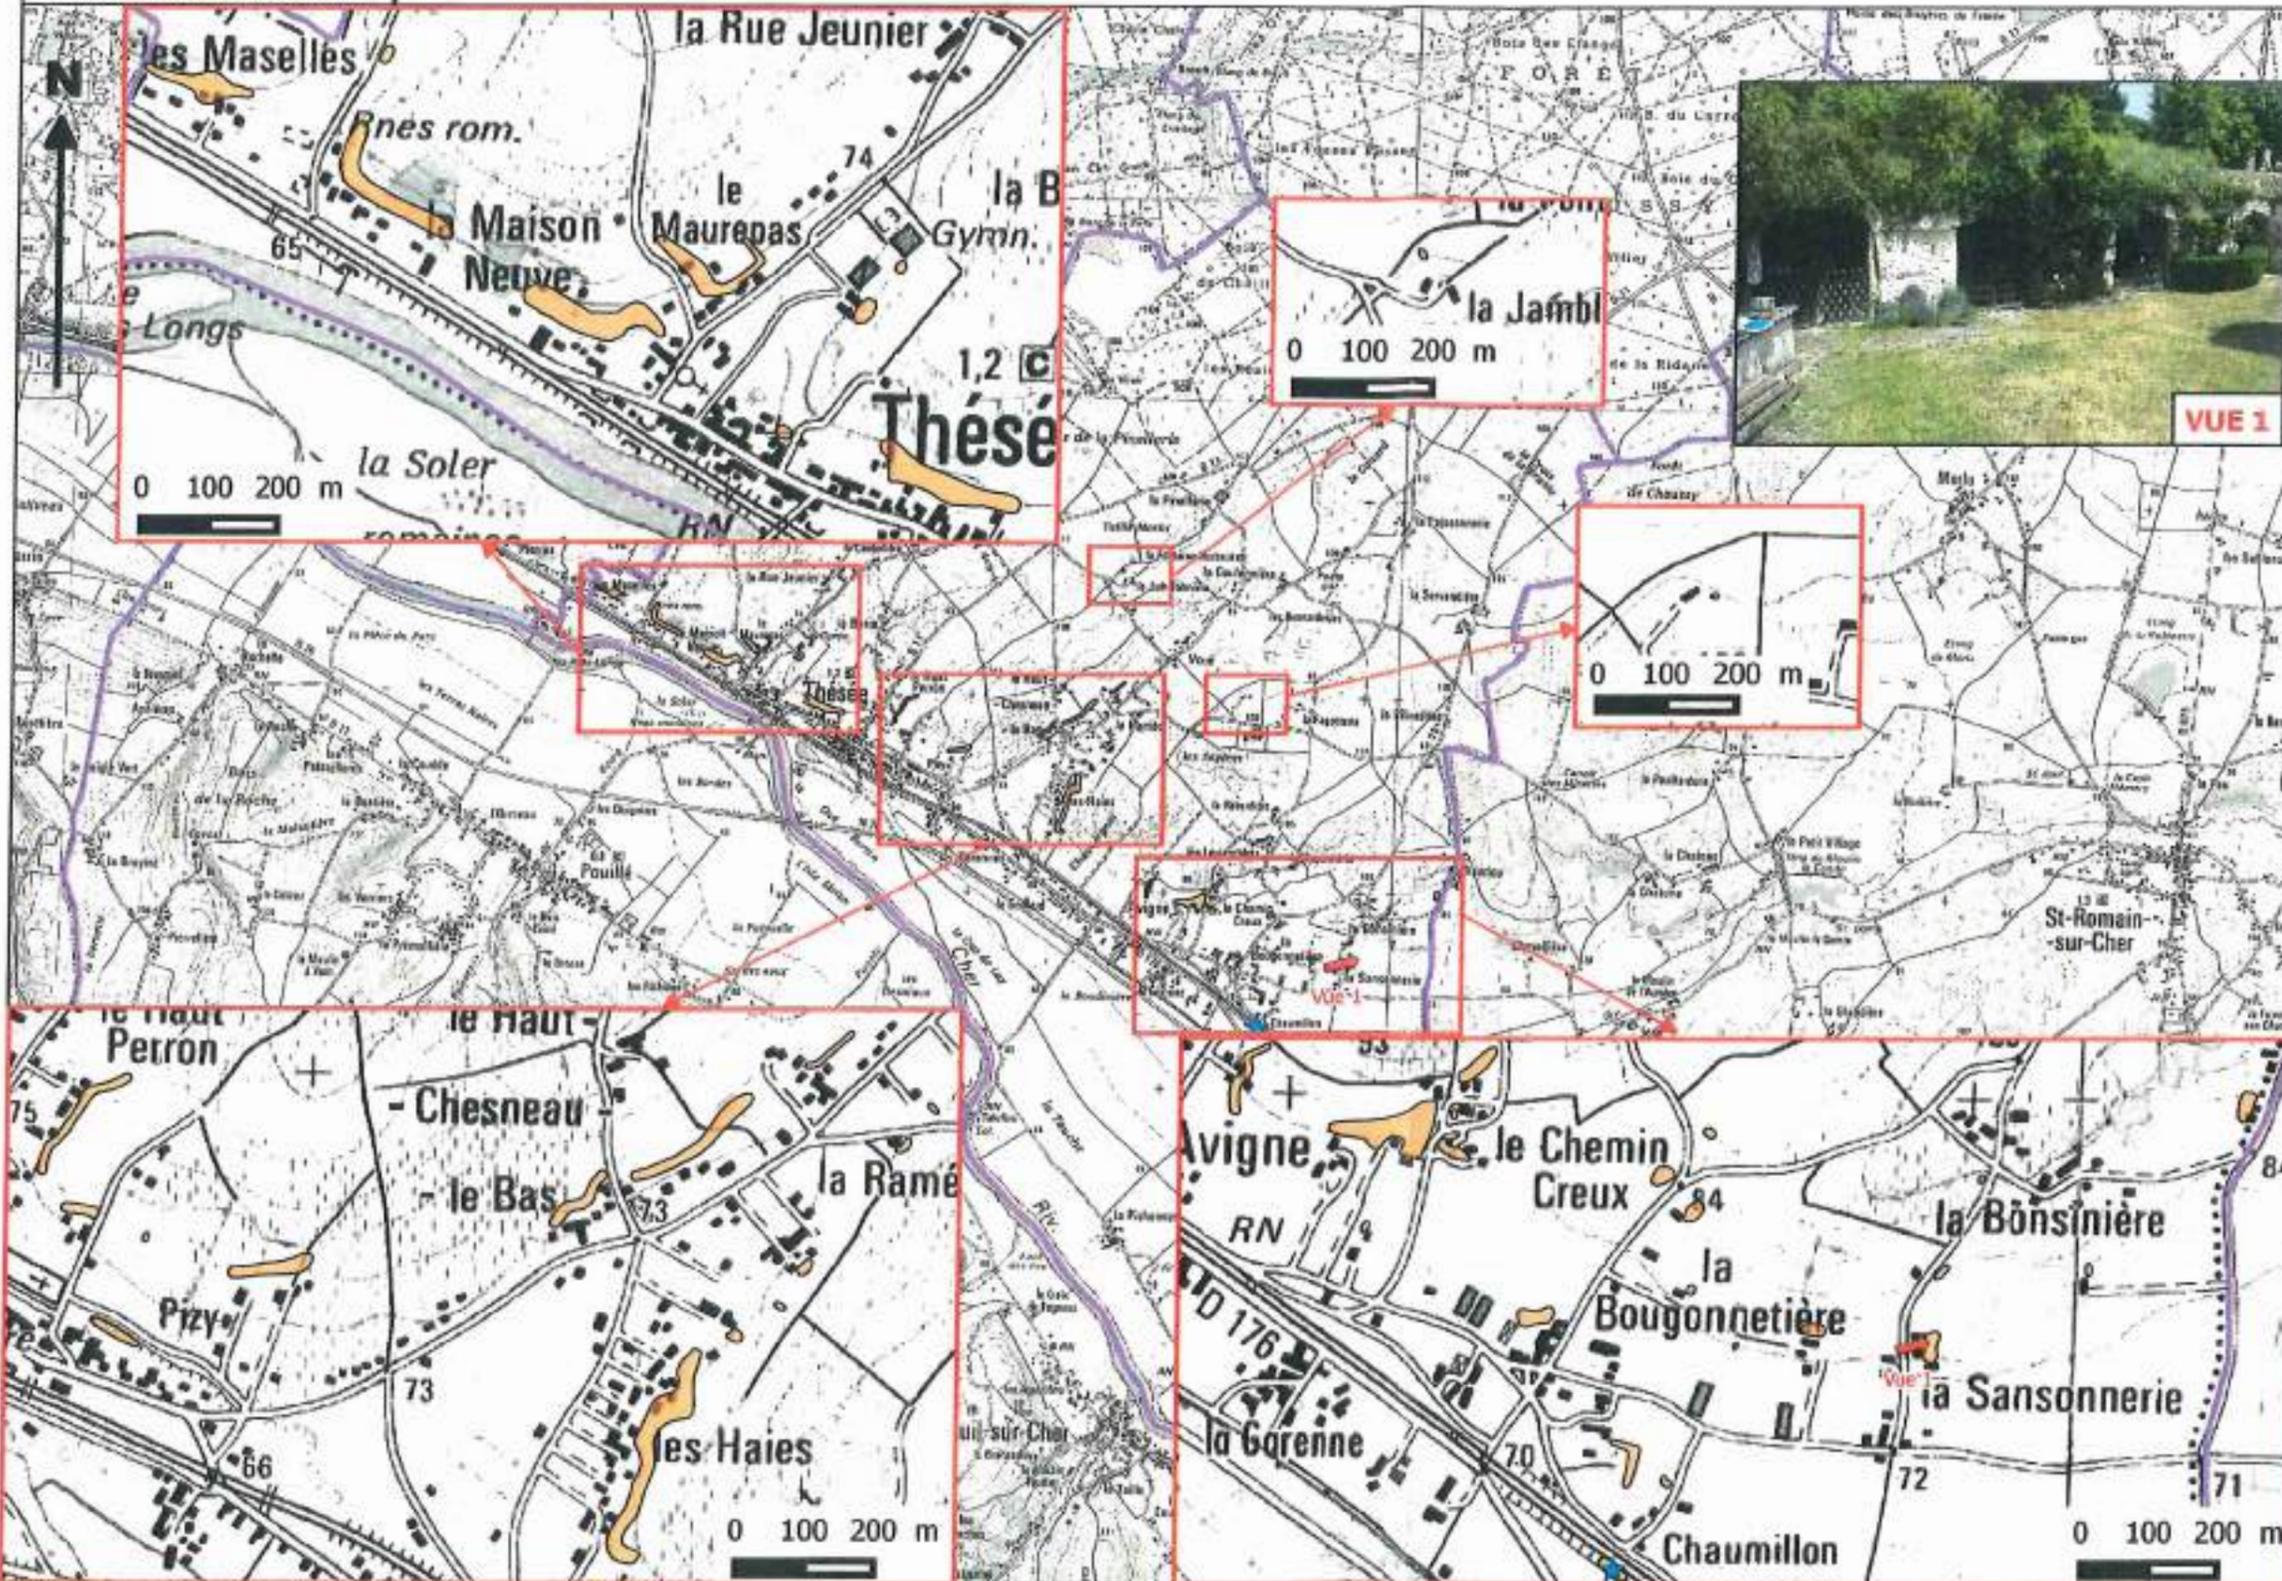
La commune de Seigy est concernée par les mouvements de terrain (principalement des glissements de terrain) résultant de la présence de cavités anthropiques plus ou moins entretenues (environ 75 caves sur le territoire communal), et de coteaux. Quelques désordres, relativement fréquents (environ tous les 2 ou 3 ans) et d'ampleur modérée à forte, ont été répertoriés sur la commune.

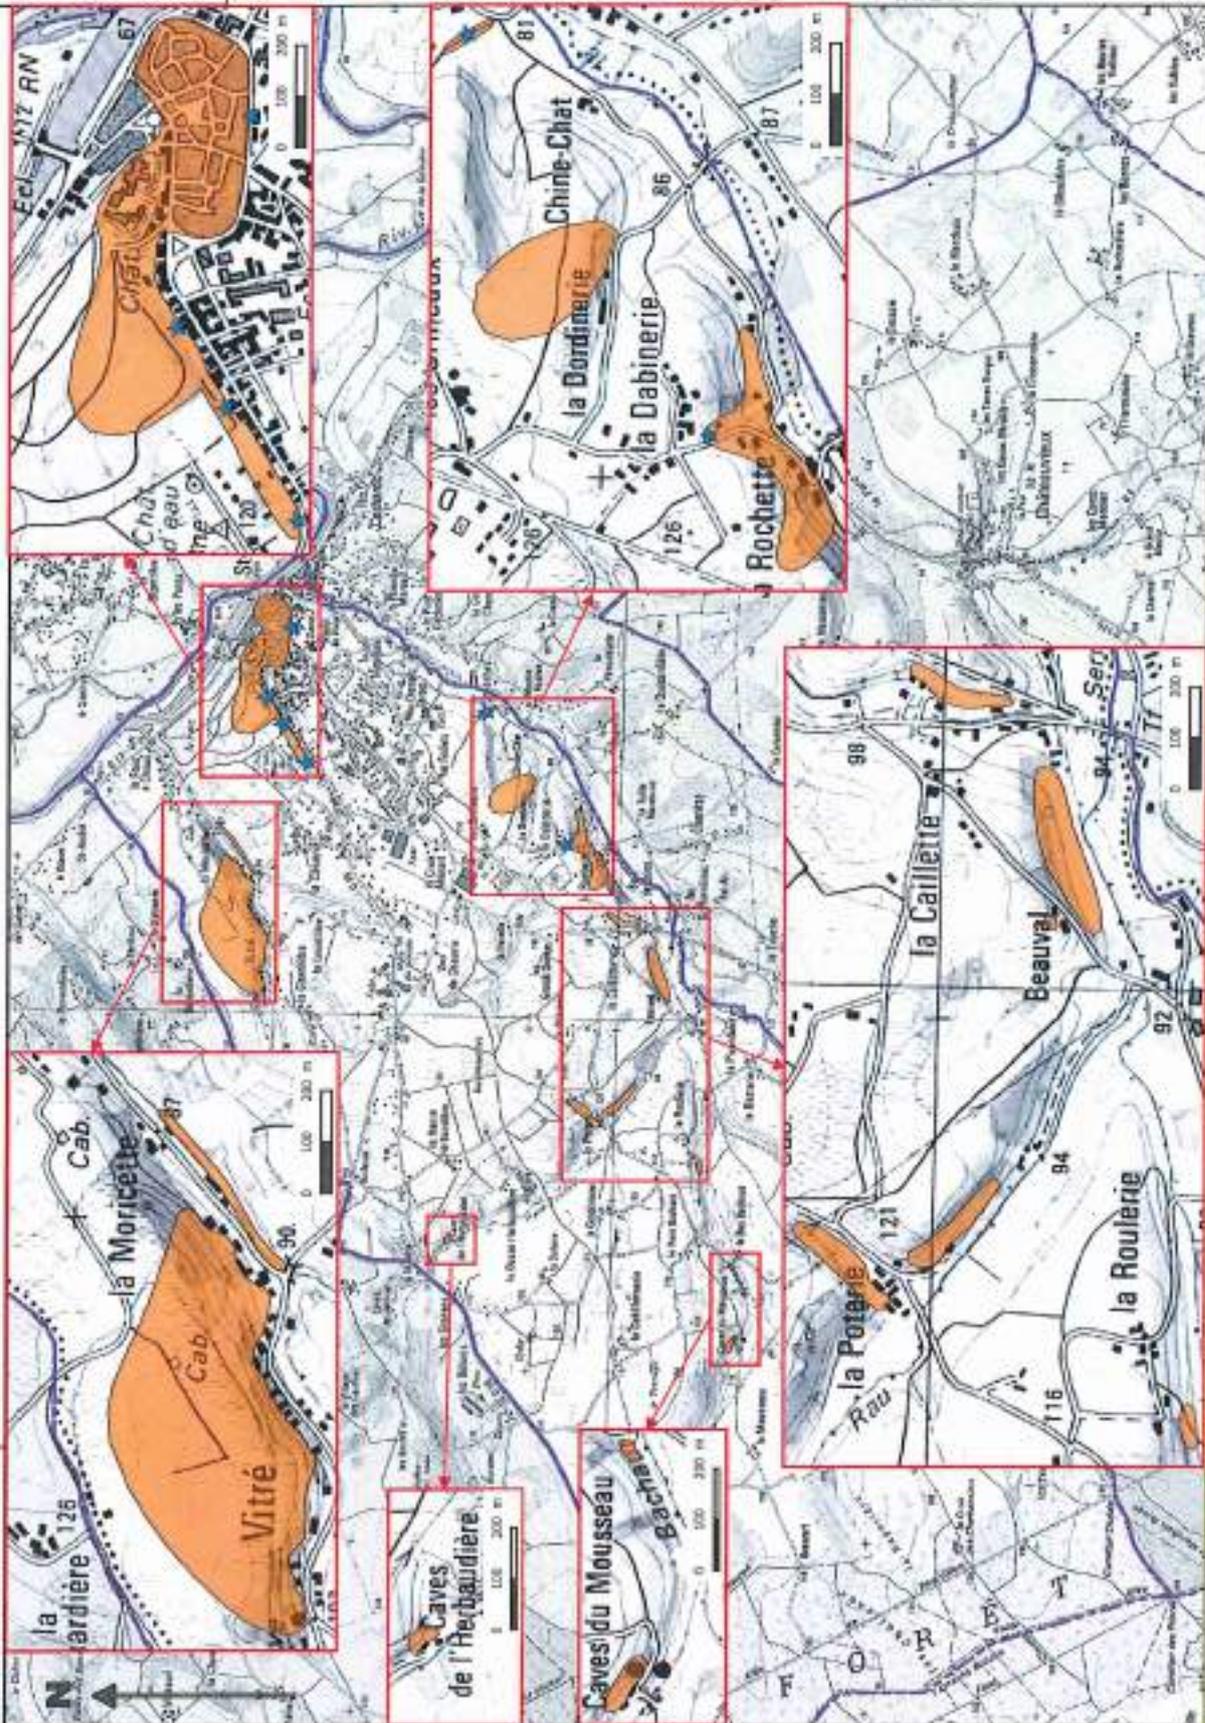
Commune de Saint-Aignan

La commune de Saint-Nizan est concernée par les mouvements de terrain (principalement des affouillements et des glissements de terrain) résultant de la présence de cavités anthropiques plus ou moins entretenu (95 Cavités estimées sur le territoire communal), et de volées. Des désordres d'ampleur modérée ont été recensés il y a 15-20 ans. En termes d'urbanisme, le risque mouvement de terrain est pris en compte dans le PLU.

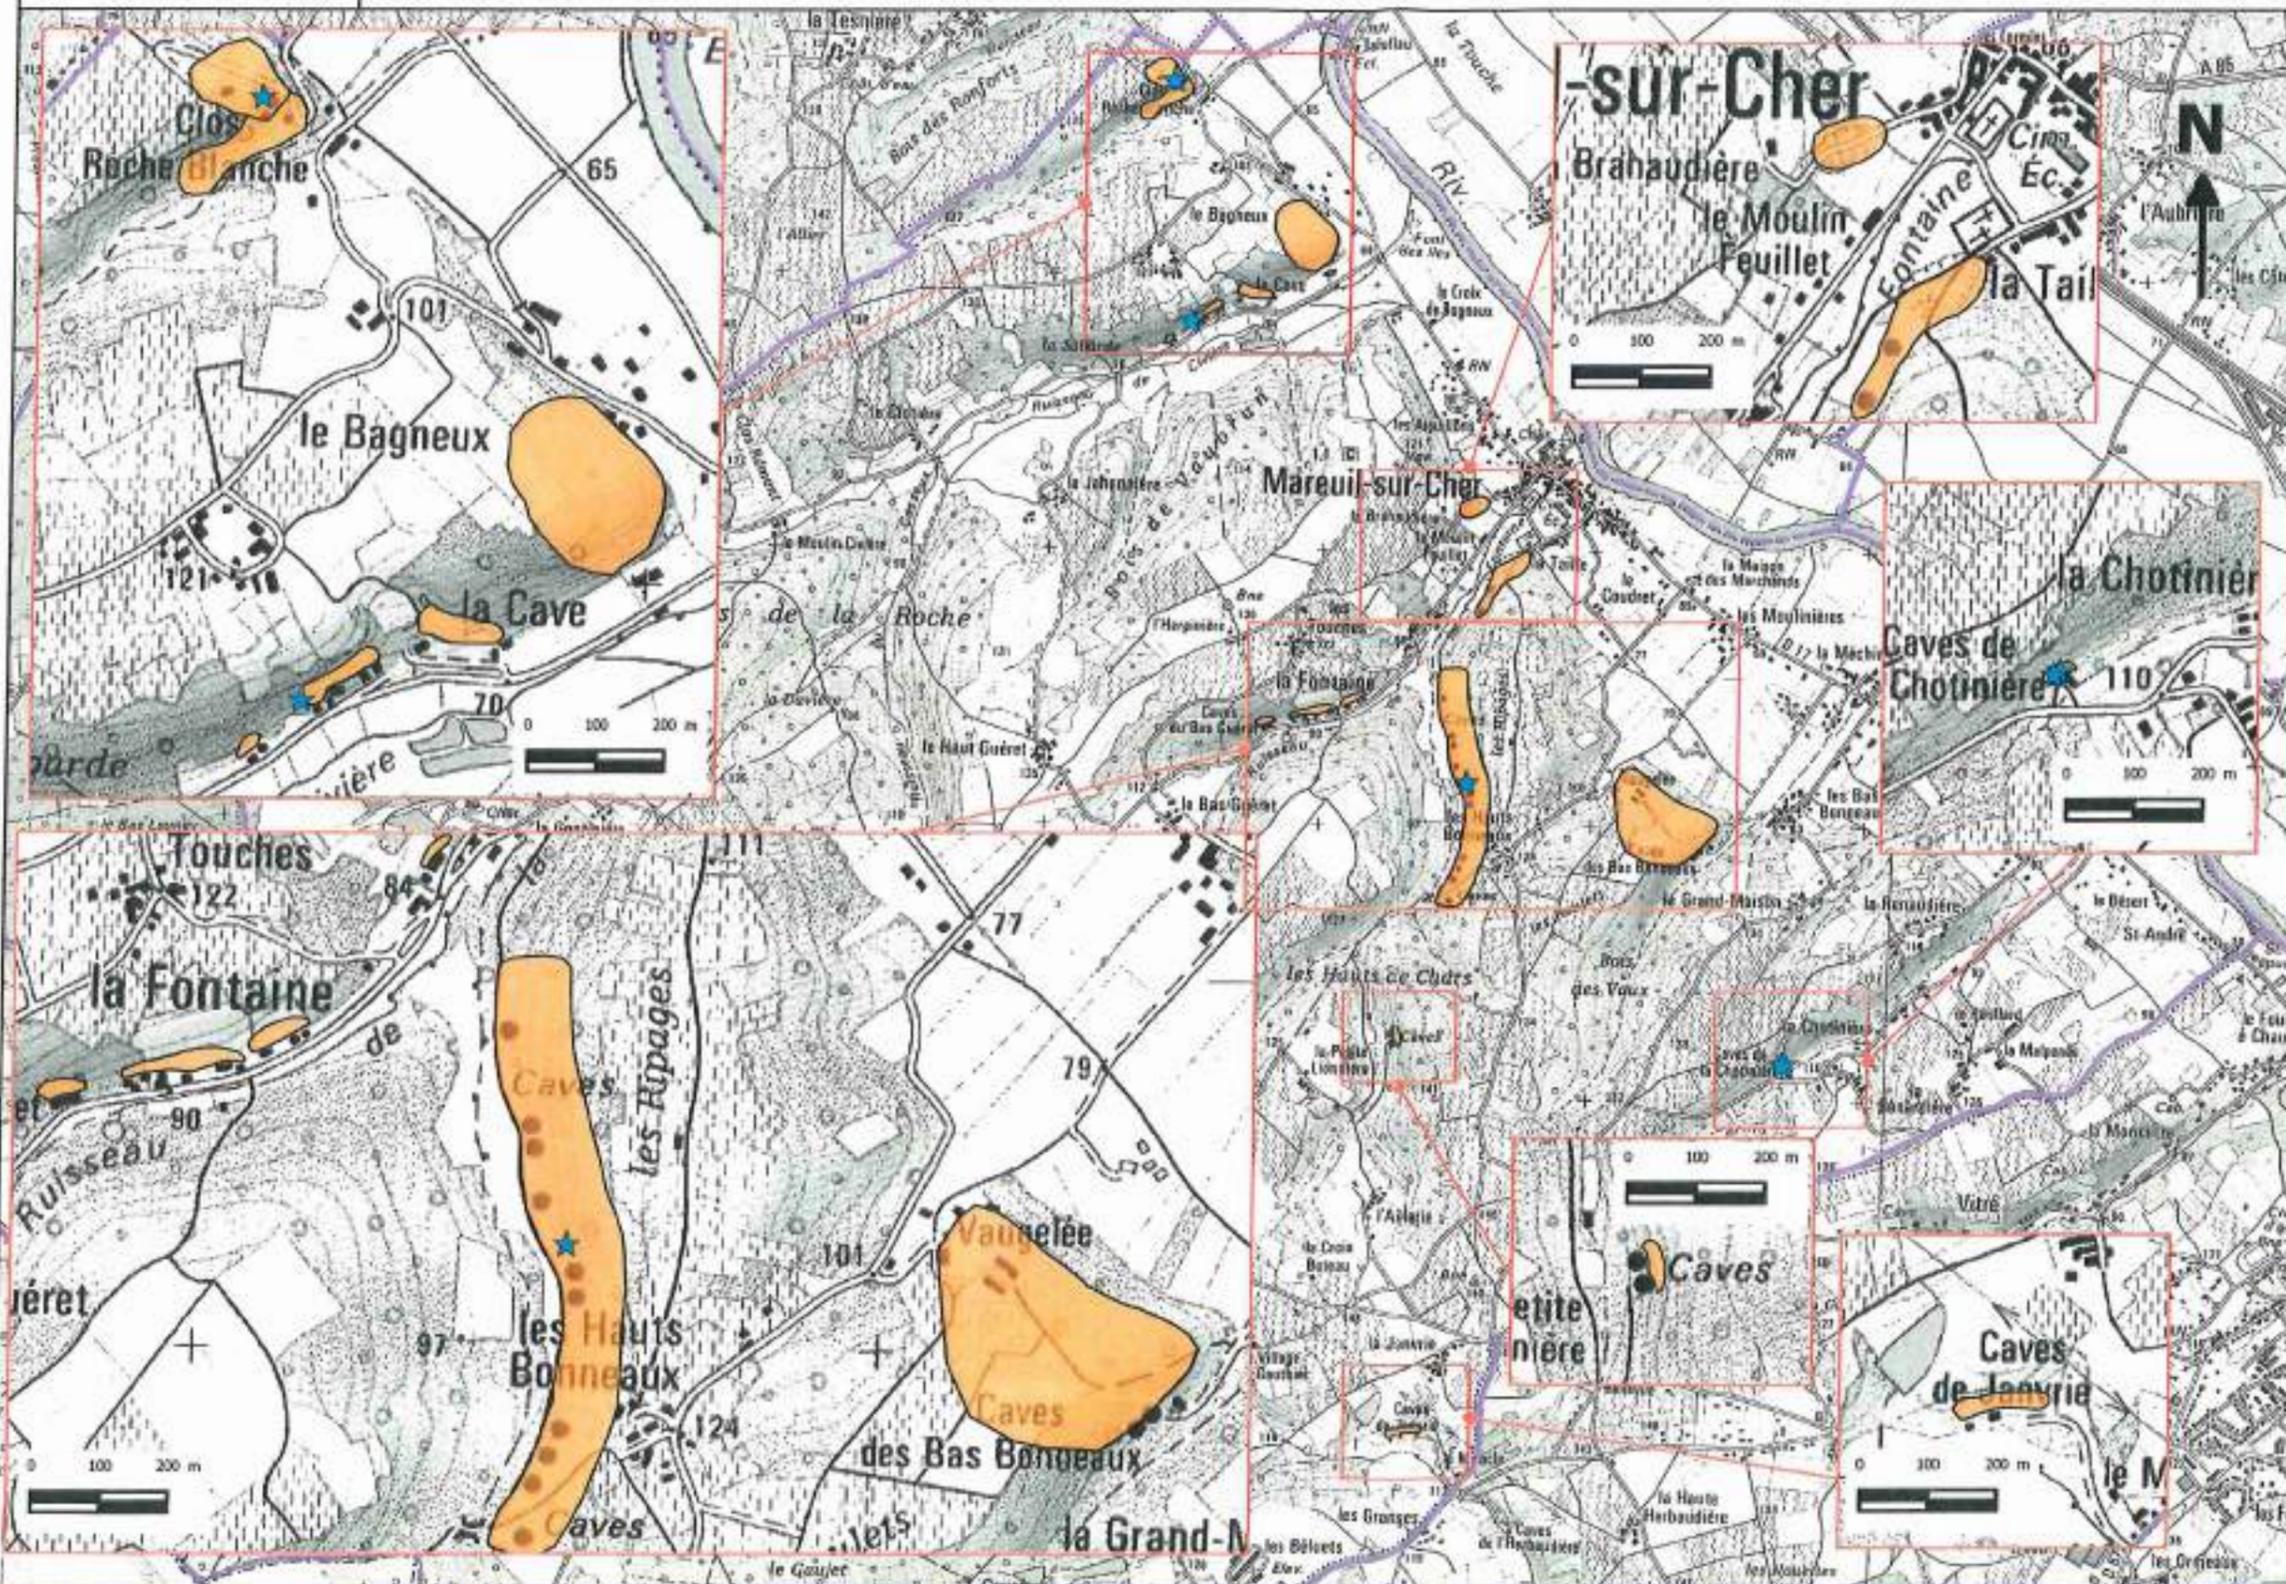
### Commune de Mareuil sur Cher

- Une chute de toit d'une cavité s'est produite au Clos Roche Blanche, à une date inconnue. Elle a été confortée par des ancrages fibre de verre + résine.
- Une cave à proximité du lieu-dit Le Bagneux a fait l'objet de désordres. La date n'est pas connue.
- Une cavité ayant fait l'objet de désordres a été observée au lieu-dit les Hauts Bonneaux.
- Une cave du lieu-dit la Chotinière a fait l'objet de désordres, à une date inconnue.

La commune de Mareuil-sur-Cher est concernée par les mouvements de terrain (principalement des désordres en cavité) résultant de la présence de cavités anthropiques plus ou moins entretenues (environ 90 caves sur le territoire communal), et de coteaux. Quelques désordres, d'ampleur faible à modérée, ont été répertoriés sur la commune. En terme d'urbanisme, le risque est pris en compte implicitement dans la carte communale.

On dénombre ici quelques cavités. L'une d'entre elle présente une grande étendue (de l'ordre d'une centaine de mètres depuis l'entrée). L'une des cavités a fait l'objet de désordres ; des ancrages fibre de verre + résine ont été effectués pour en conforter l'entrée.

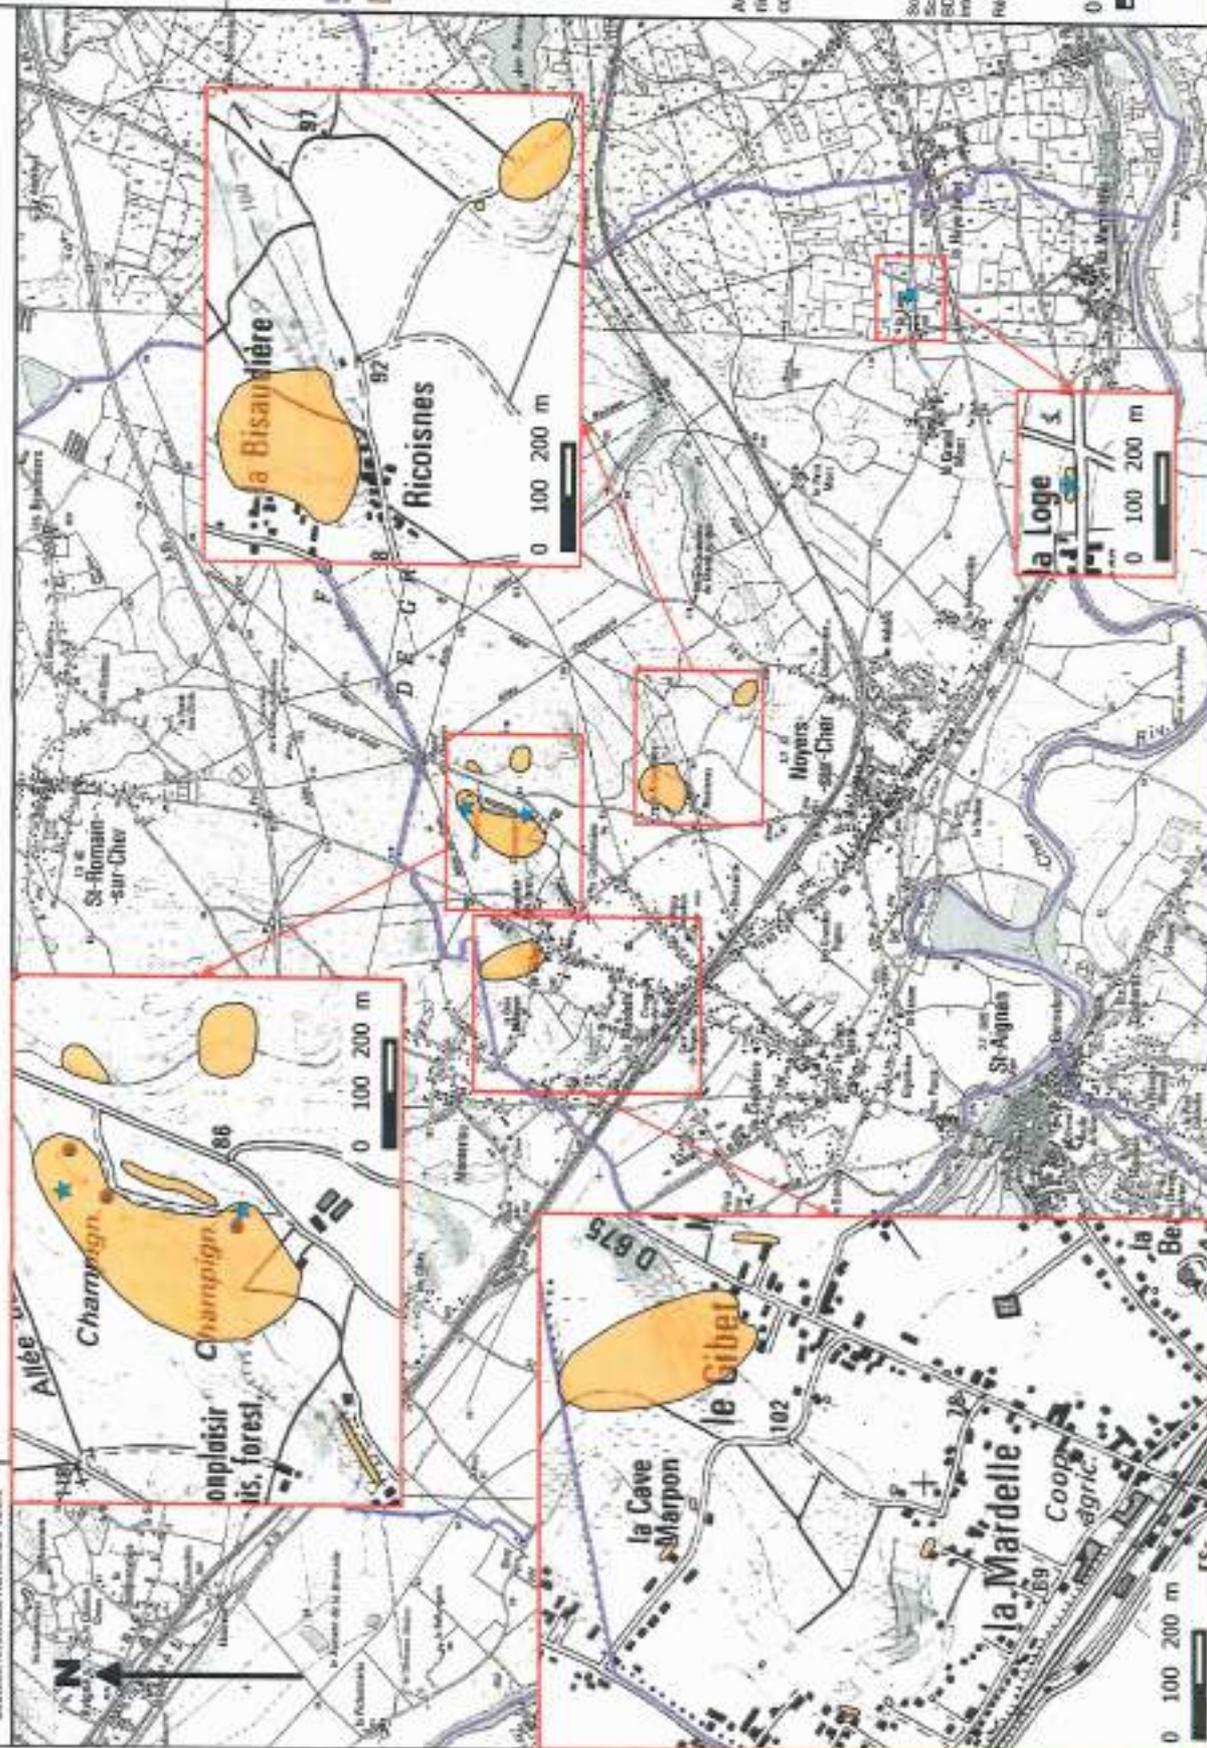
# Atlas des mouvements de terrains de la vallée du Cher Cartographie communale de l'Aléa Commune de Noyers-sur-Cher

La commune de Noyers-sur-Eclair est principalement touchée par des désordres en cavités, résultant de la présence de cavités archéologiques plus ou moins entretenues (55 caves estimées sur le territoire communal). Deux effondrements de caves ont été observés lors de la visite sur le terrain et d'autres désordres sont probablement présents. En l'absence d'infrastructures, le risque mouvement de terrain est pris en compte dans le PLU.
